T.C.  
ULAŖTIRMA DENİZCİLİK VE HABERLEŖME BAKANLIĐI  
Kaza AraŖtırma ve İnceleme Kurulu

14 OCAK 2016 TARİHİNDEKİ 83122 NUMARALI TREN İLE 10 NC 835 PLAKALI  
ARACIN HEMZEMİN GEÇİT KAZASINA İLİŖKİN  
KAZA İNCELEME RAPORU

Tekirdađ İli Ergene İlçesi VelimeŖe Km 141+866'daki Otomatik Bariyerli Hemzemin  
Geçit

03/11/2016

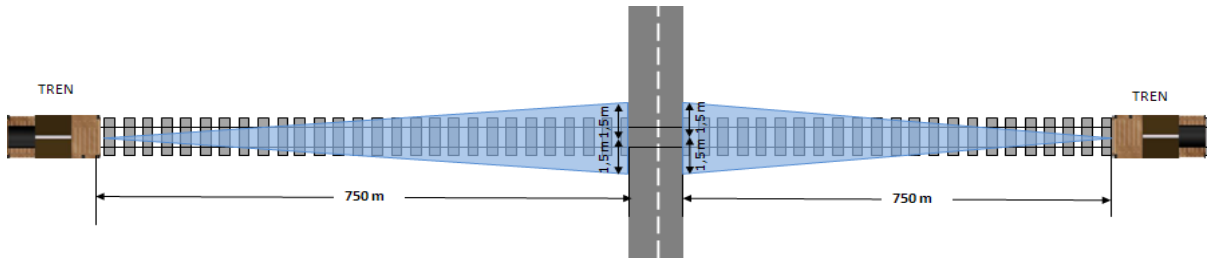
- “Demiryolu hemzemin geçit açılmayacak yerler” kenar başlıklı 8 inci maddenin 1 inci fıkrasının (c) bendi: “*Arazi ve demiryolu şartlarına göre; demiryolu aracından her iki yönde hemzemin geçidin görüş uzaklığının 750 metrenin altında olduğu yerlerde hemzemin geçit açılmaz.*” hükmünü içermektedir. Demiryolu aracının görüş mesafesinin yaklaşık 400 metre olduğu görülmüştür.

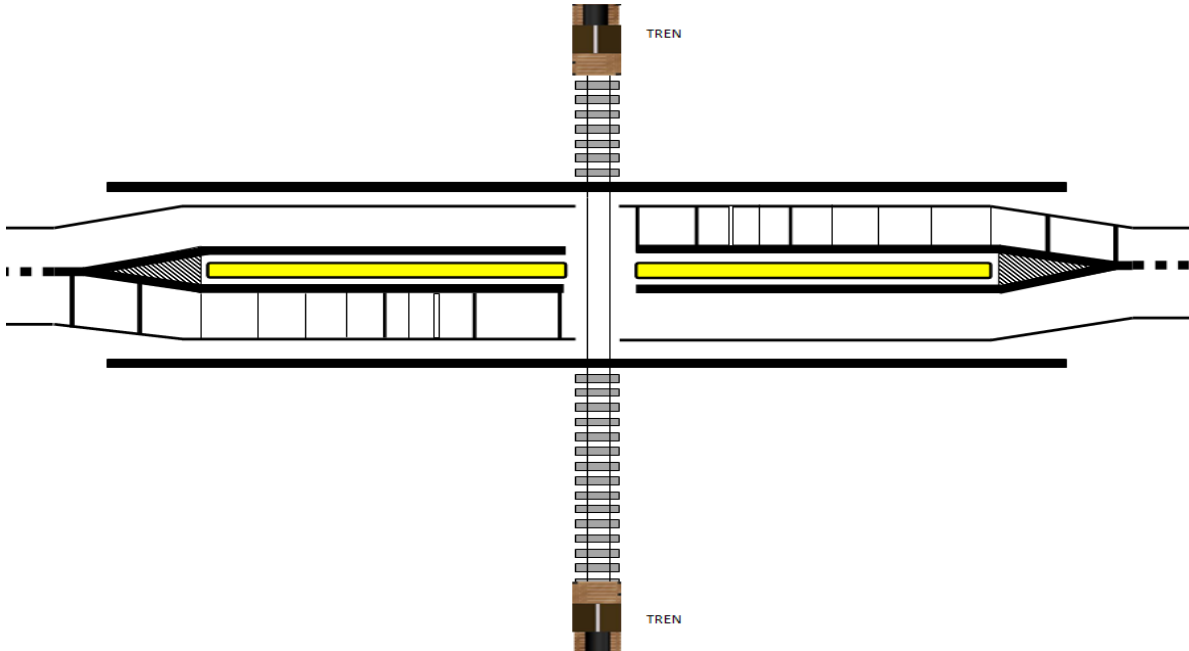
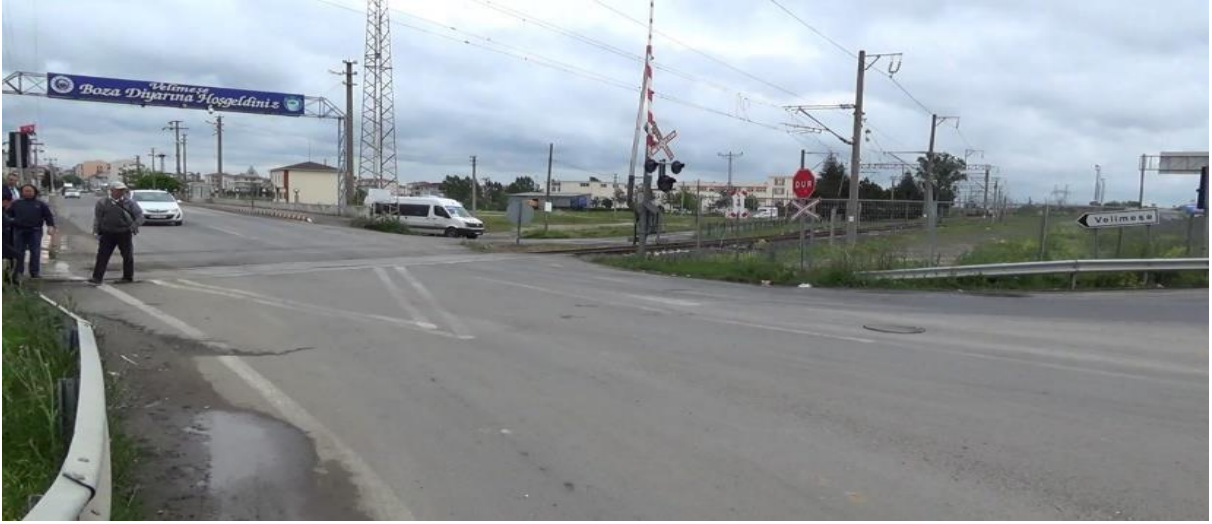
- “Genel fiziki standartlar” kenar başlıklı 10 uncu maddenin 1 inci fıkrasının (k.1.) bendi: *“Seyir momenti katsayısı 15.000’i geçen demiryolu hemzemin geçitlerde bu Yönetmelikteki şematik örneğine göre; yaklaşım yolunda, her iki yönden karayolu ortasında sarı renkli, 25 cm yükseklikte, taş malzemesinden, 150 metre boyunda refüj veya Karayolları Genel Müdürlüğüne kullanılan standartlarda beton oto korkuluk tesis edilir”* denilmektedir. Söz konusu hemzemin geçidin buna uygun tesis edilmediği görülmüştür.

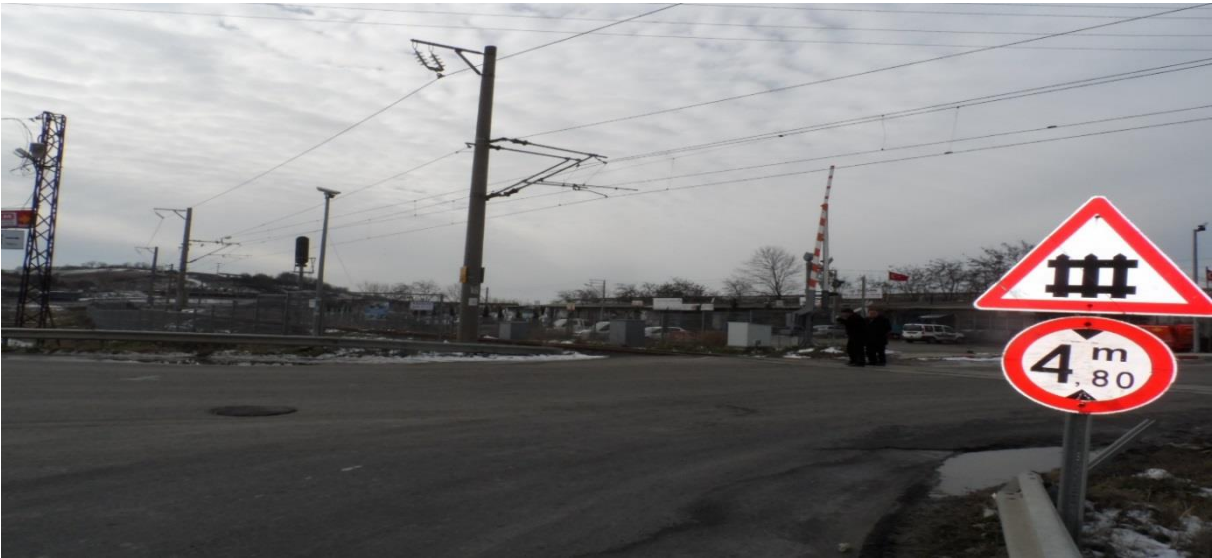
- “Genel fiziki standartlar” kenar başlıklı 10 uncu maddenin 1 inci fıkrasının (k.2.) bendi: *“Demiryolu hemzemin geçitlerde karayolu üzerindeki yaklaşım levhaları kapsamında yer alan lokomotif veya bariyer işaretinin altına dikdörtgen levha içerisine “DİKKAT DEMİRYOLU” ibaresi eklenir.”* hükmü yer almaktadır denilmesine rağmen buna uygun olmadığı tespit edilmiştir.

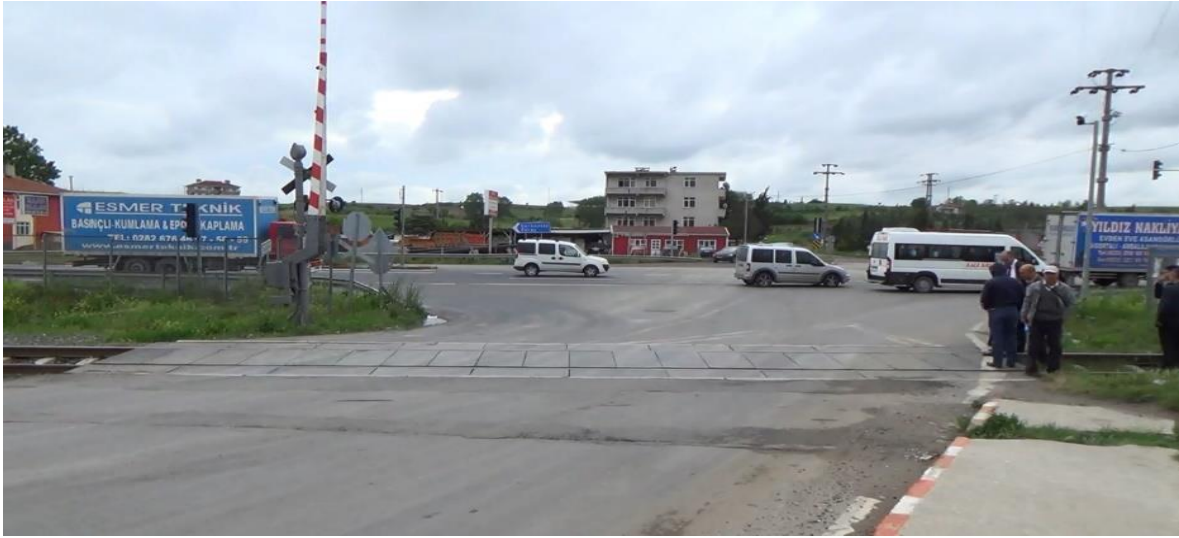
- “Genel fiziki standartlar” kenar başlıklı 10 uncu maddenin 1 inci fıkrasının (k.4.) bendi: *“Demiryolu hemzemin geçidi kesen karayolu üzerine, 150 metre uzunluğunda, sarı renkli, 10 cm yüksekliğinde bordür taşı döşenir ve CTP kenar dikmesi ile belirli aralıklarla sağda kırmızı, solda beyaz olacak şekilde reflektörler yerleştirilir.”* hükmünü içermektedir. Söz konusu hemzemin geçitte kenar dikmeleri ile reflektörlerin bulunmadığı tespit edilmiştir.

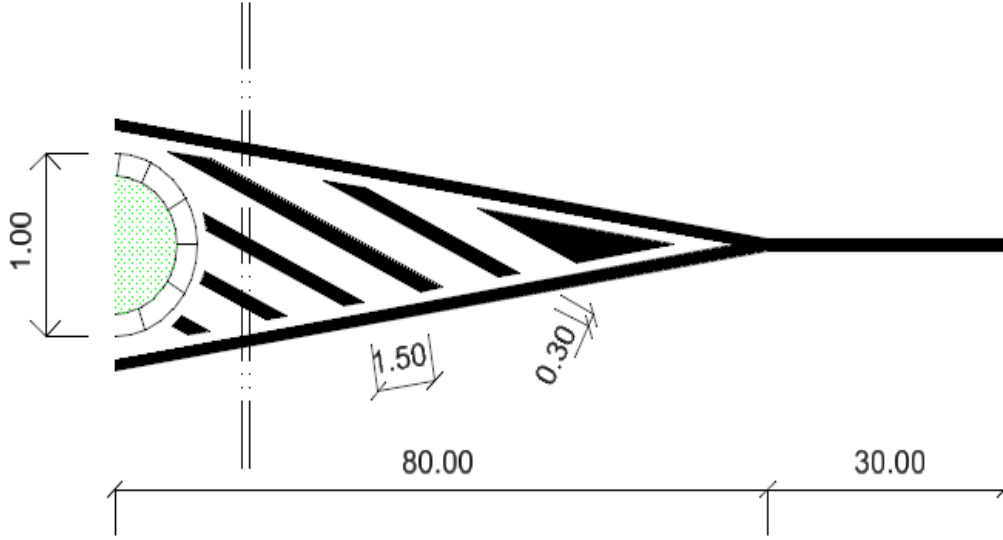
- “Genel fiziki standartlar” kenar başlıklı 10 uncu maddenin 1 inci fıkrasının (k.5.) bendi: *“Demiryolu hemzemin geçit yaklaşımlarında karayolu üzerindeki refüjün fiziki burnundan itibaren geriye doğru yaklaşık 80 metre ofset tarama yapılır.”* hükmünü içermektedir. Söz konusu hemzemin geçitte ofset tarama yapılmadığı tespit edilmiştir.

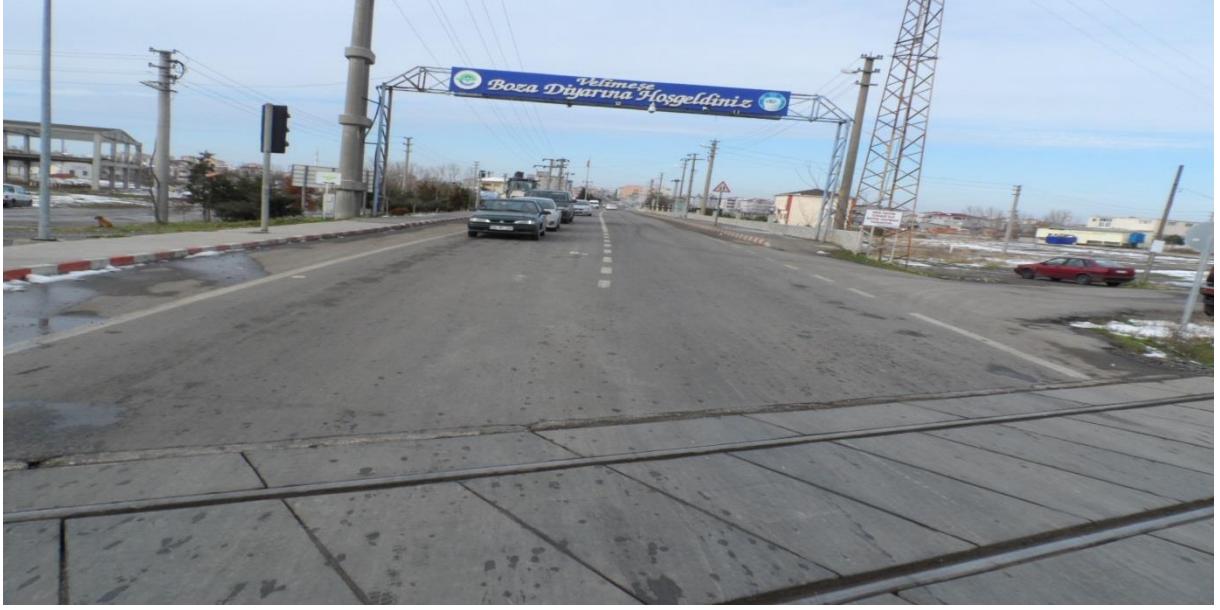
- “Genel fiziki standartlar” kenar başlıklı 10 uncu maddenin 1 inci fıkrasının (k.6.) bendi: *“Yaklaşım yolları üzerinde karayolu araçlarını fiziki olarak uyarıcı, gerekli yatay işaretlemeler yapılır..”* hükmünü içermektedir. Söz konusu hemzemin geçitte karayolu araçlarını uyarıcı nitelikte yatay işaretlemelerin yapılmadığı tespit edilmiştir.

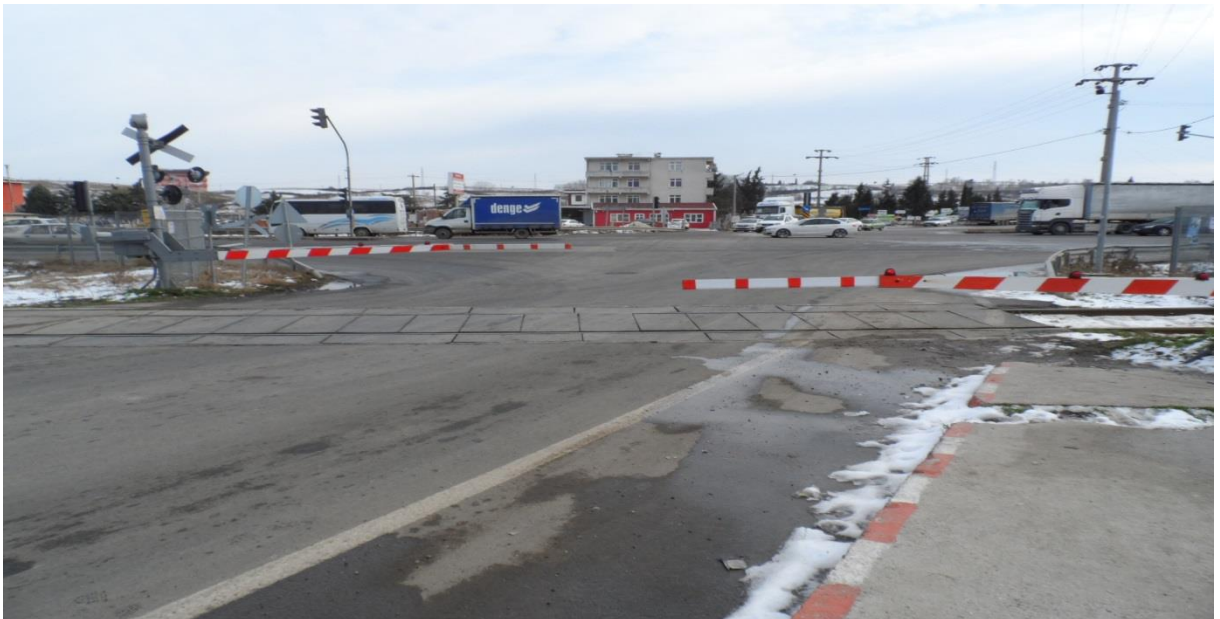
- “Demiryolu hemzemin geçitlerde kurulacak koruma sistemlerinin özellikleri” kenar başlıklı 11 inci maddenin 1 inci fıkrasının (d) bendi: *“Bariyerler yolu tam kapatacak şekildedir. Her bir bariyer kolu maksimum 6 metre uzunluğundadır. Bariyer kollarının tesisinde sağdan gidiş trafik yönü dikkate alınarak demiryolunun her iki tarafına tesis edilir. Yol genişliği 6 metrenin üzerinde olan hemzemin geçitlerde karayolunu tamamen kapatacak şekilde, gidiş yönlerine ikişer adet bariyer kolu konulur.”* hükmünü içermektedir. Söz konusu hemzemin geçitteki bariyer kolları karayolunu tamamen kapatacak şekilde tesis edilmemiştir.
